**Evaluación de patologías en viviendas existentes para uso de
residencia estudiantil de la localidad de Chullunquiani - Juliaca**

Juliaca, septiembre de 2020

Evaluación de patologías en viviendas existentes para uso de residencia estudiantil de la localidad de Chullunquiani - Juliaca

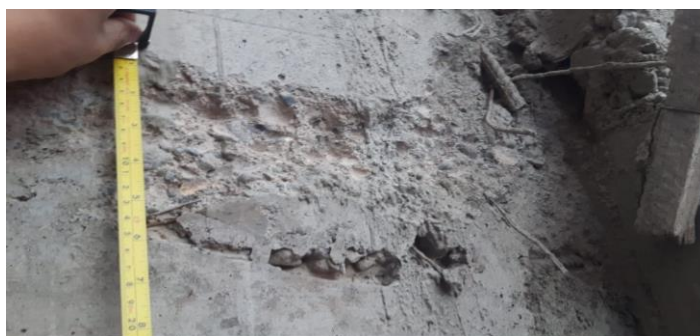
Foto 01. Medición en la zona de patología desprendimiento existente en columna.

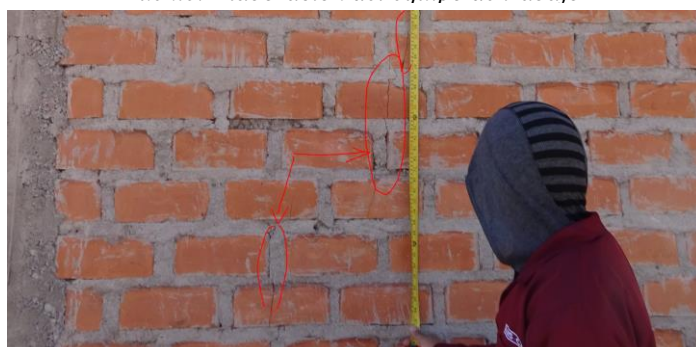
Foto 02. Medición vertical del muro de fisuras y grietas

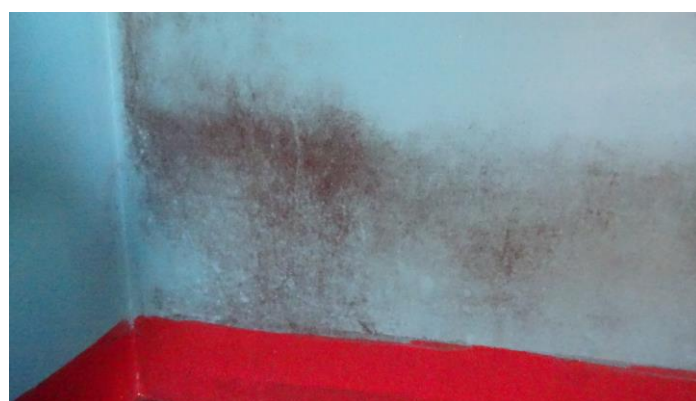
Foto 03. Detectando la parte afectada de la patología de humedad severa

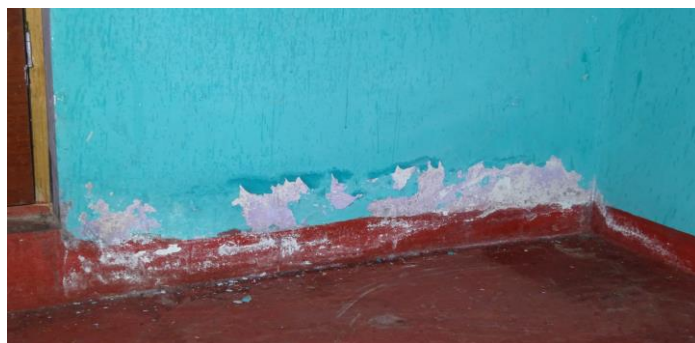
Foto 04. Identificando la zona humedad interior de la residencia desencadenando eflorescencia
Fuente: Elaboración del equipo de trabajo

Por la humedad aparece la eflorescencia, entonces debemos proteger dichas zonas, usando mezcla de concreto con aditivo que reduce la permeabilidad o algún impermeabilizante durante la construcción de elementos que están en contactos con el suelo, evitar puertas y ventanas metálicas. En las viviendas existentes que presentan humedad mantener ventilado el ambiente y realizar una limpieza periódica las zonas con presencia de manchas producto de la eflorescencia.

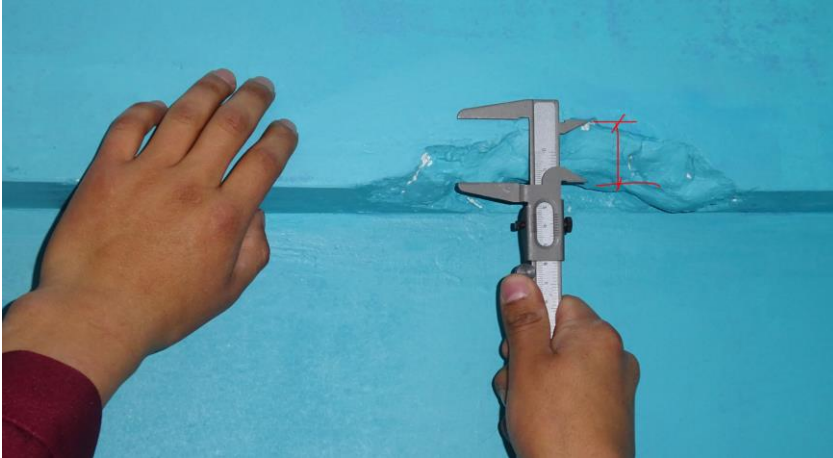
Foto 05. Realizando la medición en la zona afectada en viga
Fuente: Elaboración del equipo de trabajo

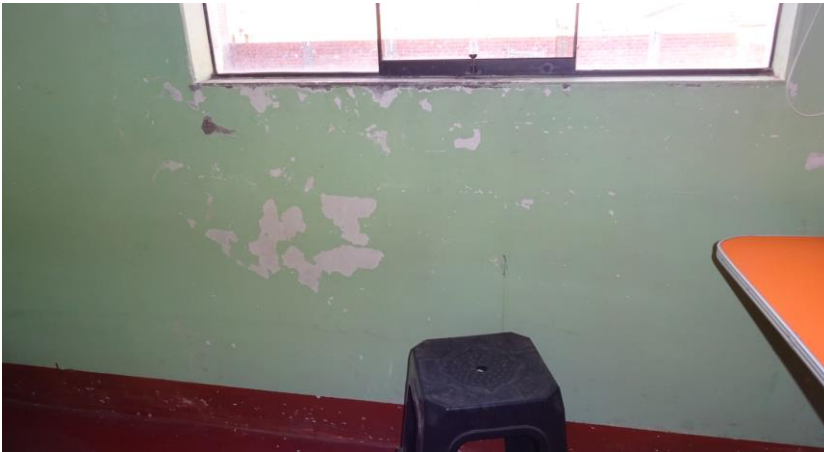
Foto 06. Daños por humedad leve en muro
Fuente: Elaboración del equipo de trabajo

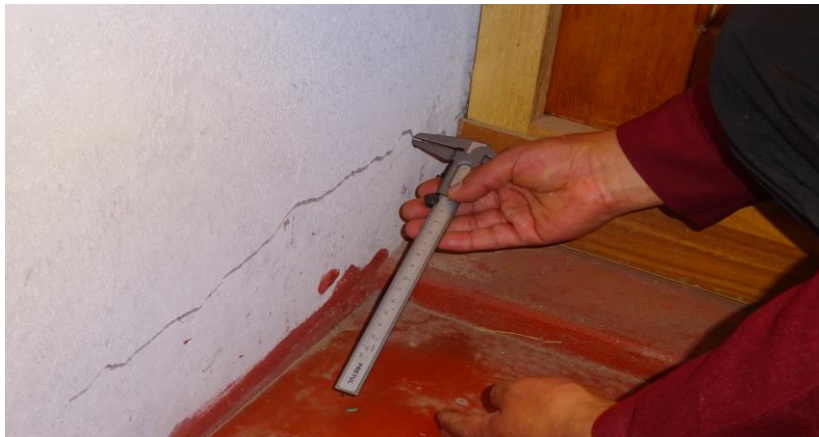
Foto 07. Realizando la medición de la abertura en la zona de falla
Fuente: Elaboración del equipo de trabajo

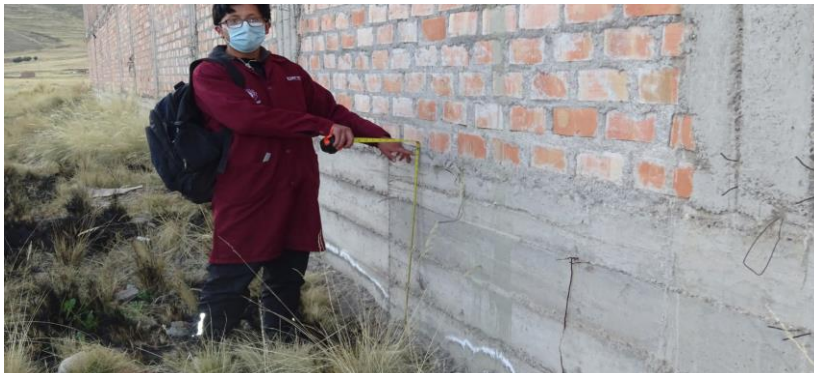
Foto 08. Medición de la altura del sobrecimiento
Fuente: Elaboración del equipo de trabajo

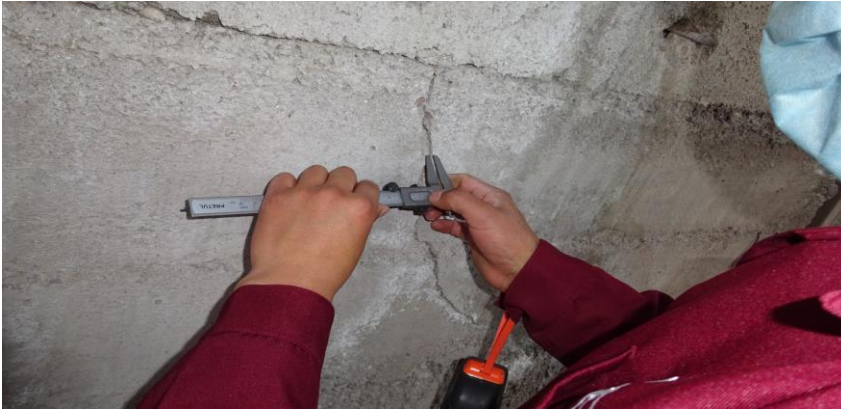
Foto 09. Medición de la abertura de la patología fisuras y grietas
Fuente: Elaboración del equipo de trabajo
