**Medición de retrorreflectividad de la señalización horizontal en
las vías del corredor vial Guadalupe – Ica – Palpa - Nasca y
desvío Marcona – Chala - Atico**

Trabajo de Investigación para obtener el Grado Académico de Bachiller en
Ingeniería Civil

Juliaca, noviembre de 2023

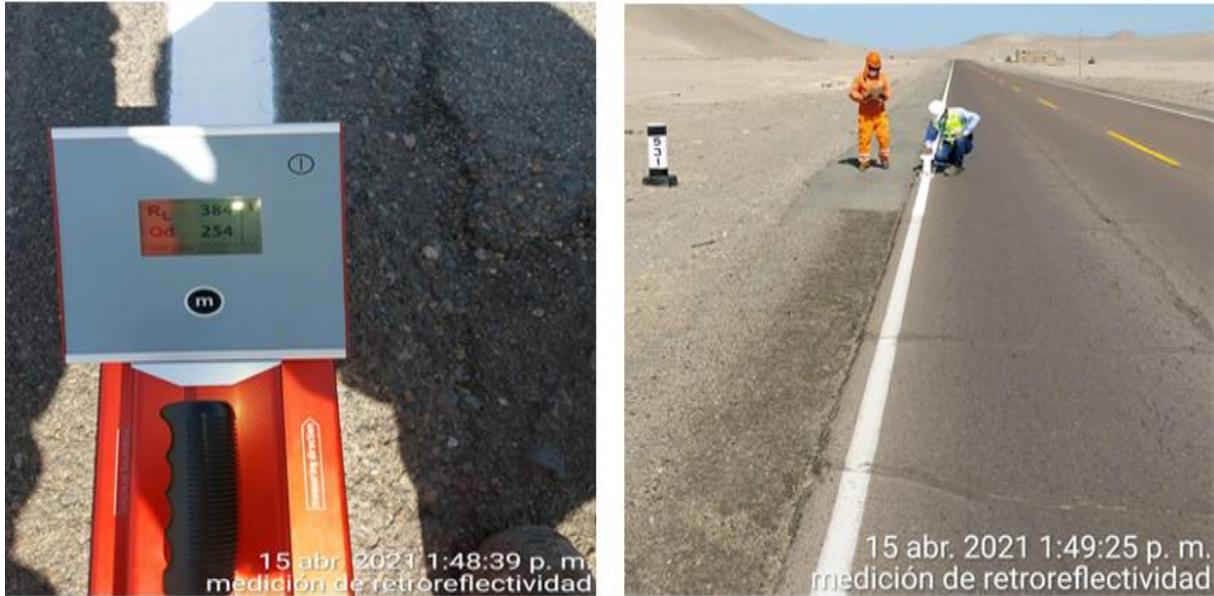
Figura 2.

Medición de retroreflectividad color blanco (Tramo I)

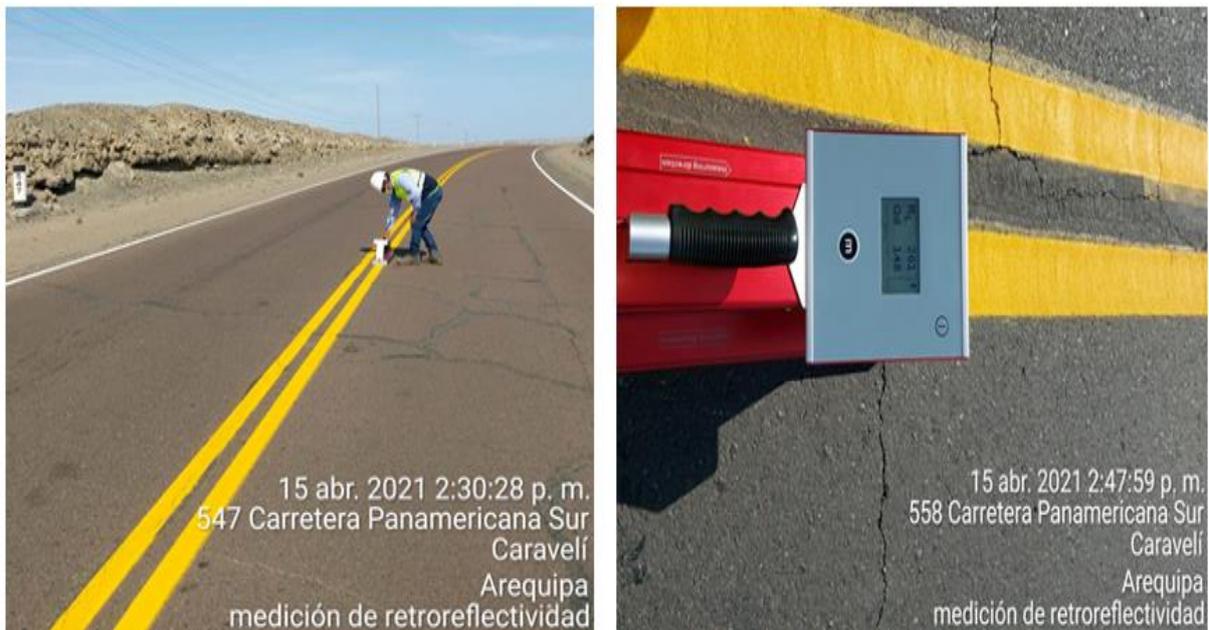
Figura 3.

Medición de retroreflectividad color amarillo (Tramo I)

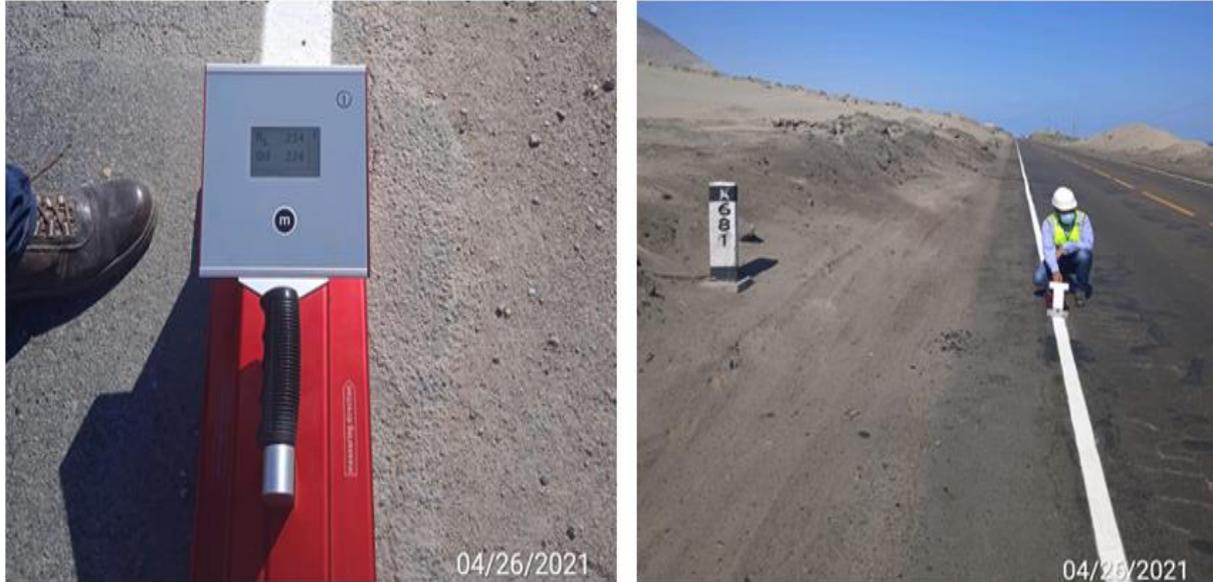
Figura 4.

Medición de retroreflectividad color blanco (Tramo II)

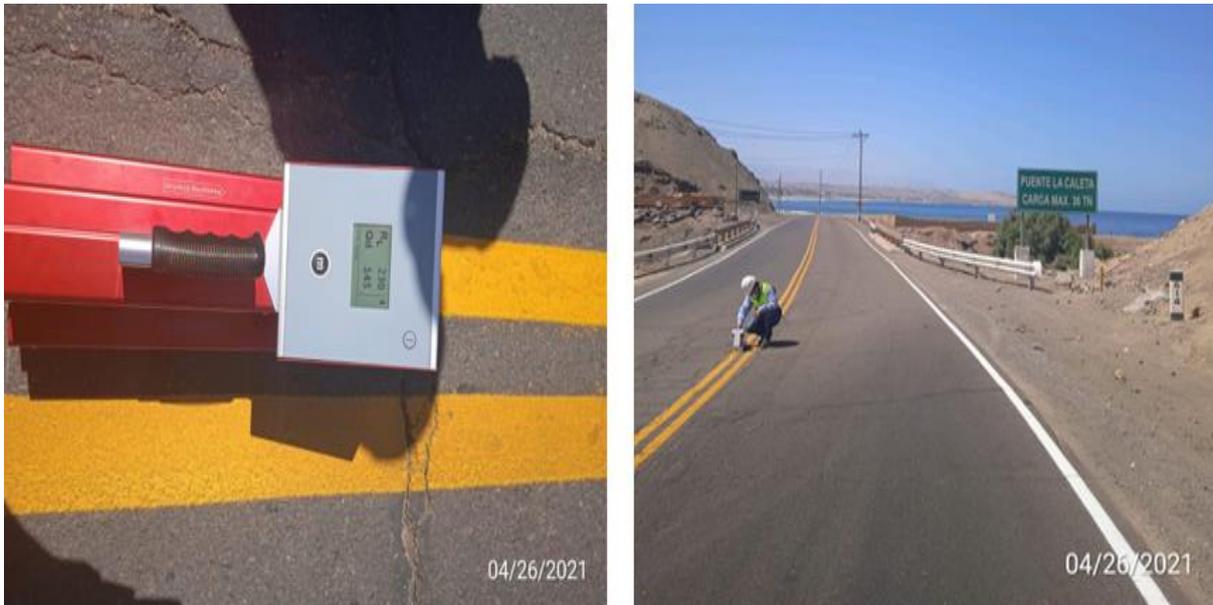
Figura 5.

Medición de retroreflectividad color amarillo (Tramo II)

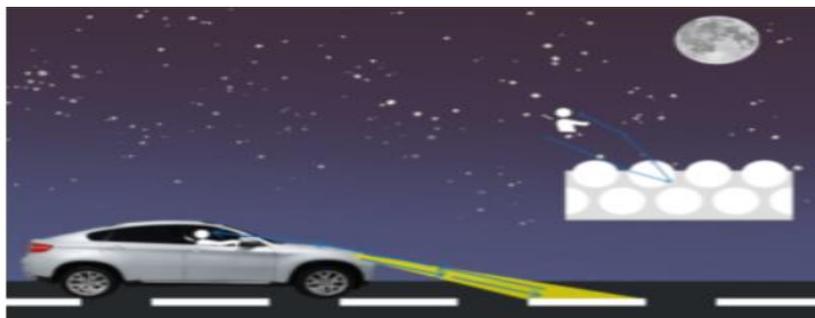
Figura 6.

La medición de retrorreflectividad, consiste en medir la cantidad de luz que se refleja con las luces del vehículo, para medir la retrorreflección, actualmente se sabe de la existencia de diferentes equipos que pueden representar a modo de simulación las condiciones del usuario que visibiliza la demarcación vial en la noche. Existen dos ángulos el de iluminación y observación.

Geometría a 30 metros

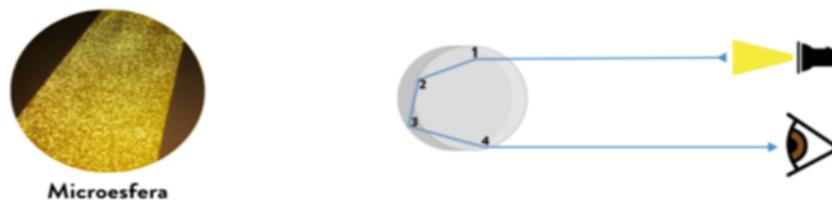
Figura 7.

La retrorreflexión se logra gracias a los materiales retrorreflectantes en el caso microesfera de vidrio, para que genere la retrorreflectividad se usa un cúmulo de microesferas de cristal que se deben sembrar en la pintura logrando así reflexión y refracción del haz de luz haciéndolo retornar a la fuente de origen. Existen varios factores que afectan directamente a la medición.

Microesfera de vidrio (reflexión y refracción).

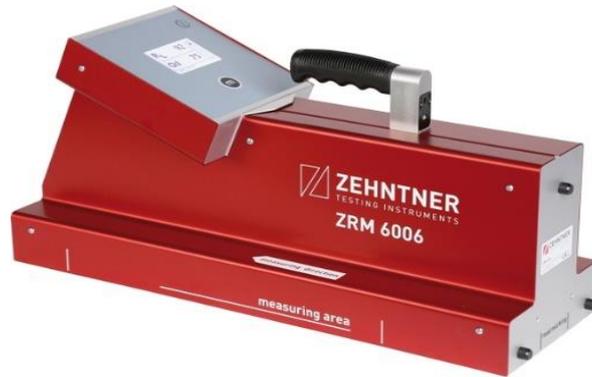
Figura 8.

Medidor de Retrorreflectancia para Demarcación Vial Horizontal (Fabricado en Suiza)

Instrumento simple, eficiente y extremadamente fácil de usar, que cumple con la norma de 30 metros.

Entrega mediciones en aproximadamente 6 segundos para la visibilidad Nocturna (RL) y Diurna (QD), así como también para la temperatura ambiente y humedad relativa.

ZEHNTNER ZRM 6006 Retroreflectometro RL/Qd

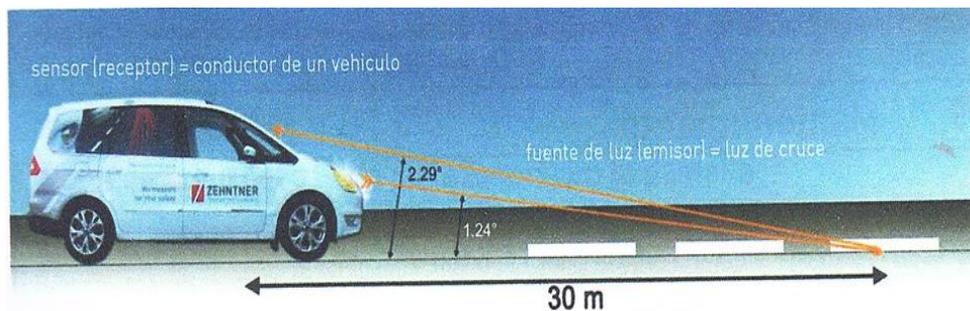
Figura 9.

RL : Mide el coeficiente de luminancia retroreflectada (visibilidad nocturna), de marcas viales. El ángulo de observación de 2.29° corresponde a la distancia de observación del conductor de 30 m bajo condiciones normales. Angulo de iluminación es de 1.24° .

Distancia de Medición equivalente a 30 m (visibilidad nocturna)

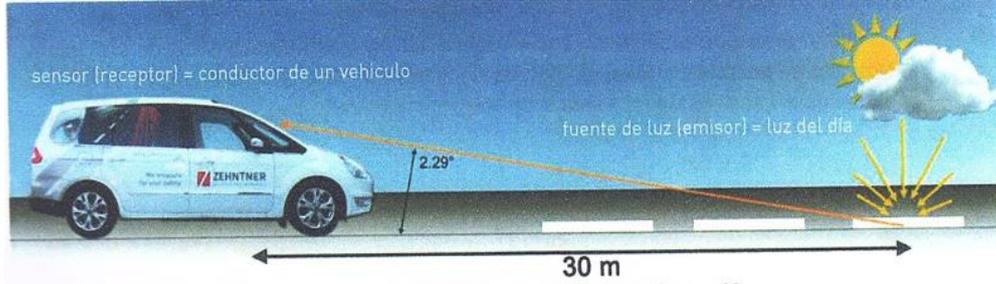
Figura 10.

Qd: Mide el coeficiente de luminancia bajo iluminación difusa (visibilidad diurna) de marcas viales.

El ángulo de observación de 2.29° corresponde a la distancia de observación del conductor de 30 m bajo condiciones normales.

Distancia de Medición equivalente a 30 m (visibilidad diurna)

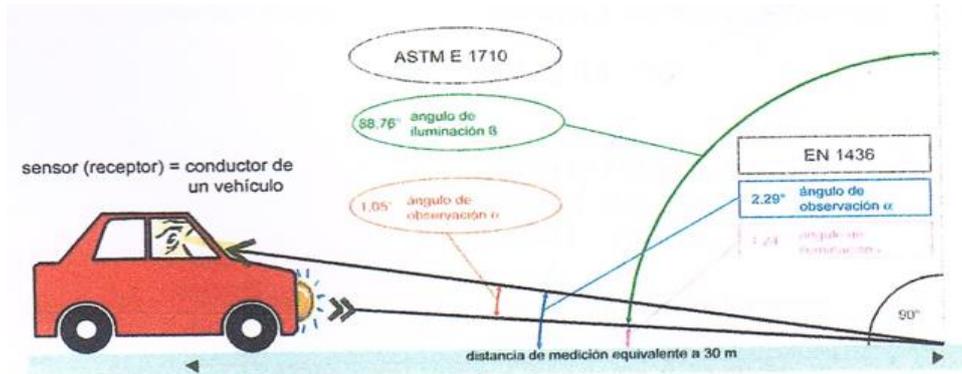
Figura 11.

Representación de diferentes RL (según normas EN 1436 Y ASTM E. 1710)

Distancia de Medición equivalente a 30 m (según normas EN 1436 Y ASTM E. 1710)

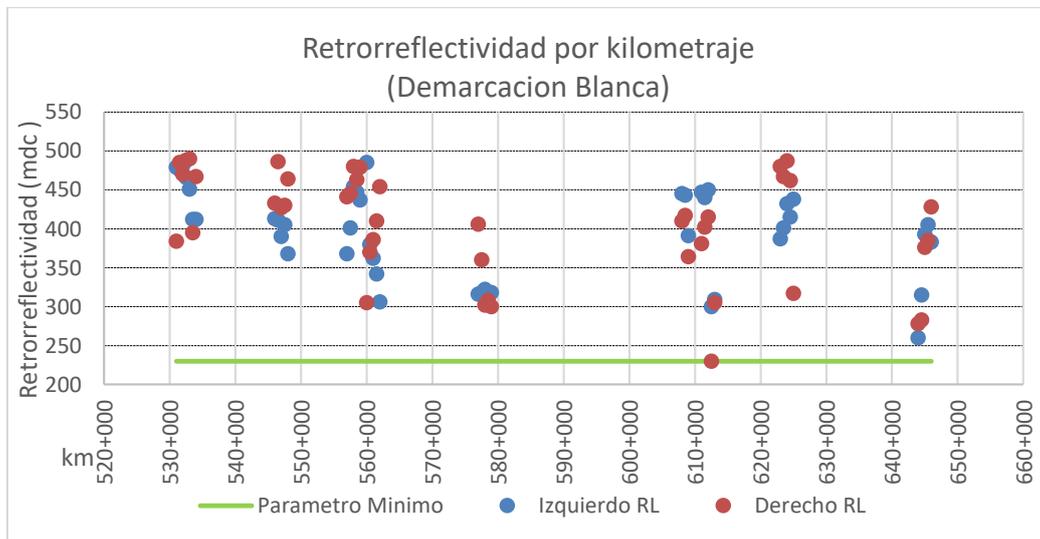
Figura 12.

Muestra de retrorreflectividad por kilómetro color blanco del tramo km 531+000 al 646+000. Para este tramo el promedio de la retrorreflectividad lado, es superior al mínimo especificado ($230 \text{ mcd} \cdot \text{lux}^{-1} \cdot \text{m}^{-2}$).

Retrorreflectividad señalización horizontal color blanco

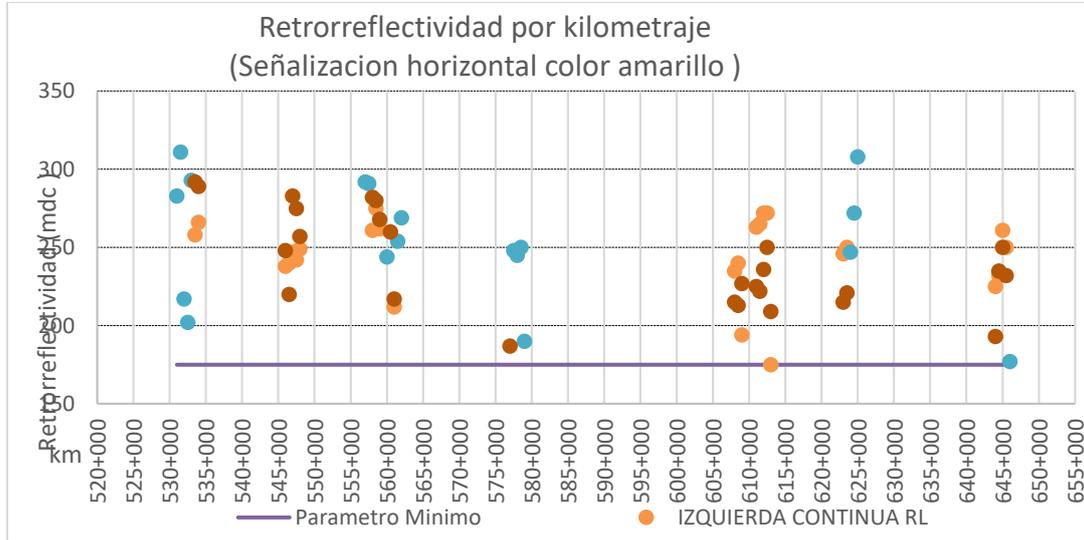
Figura 13.

Muestra de retrorreflectividad por kilómetro color amarillo del tramo km 531+000 al 646+000. Para este tramo la retrorreflectividad lado derecho, es superior a lo especificado ($175 \text{ mcd} \cdot \text{lux}^{-1} \cdot \text{m}^{-2}$). excepto los kilómetros 560+500.

Retroreflectividad señalización horizontal color amarillo

La muestra lado derecho, kilómetro 560+000, no cumplió con el mínimo especificado ($175 \text{ mcd} \cdot \text{lux}^{-1} \cdot \text{m}^{-2}$).

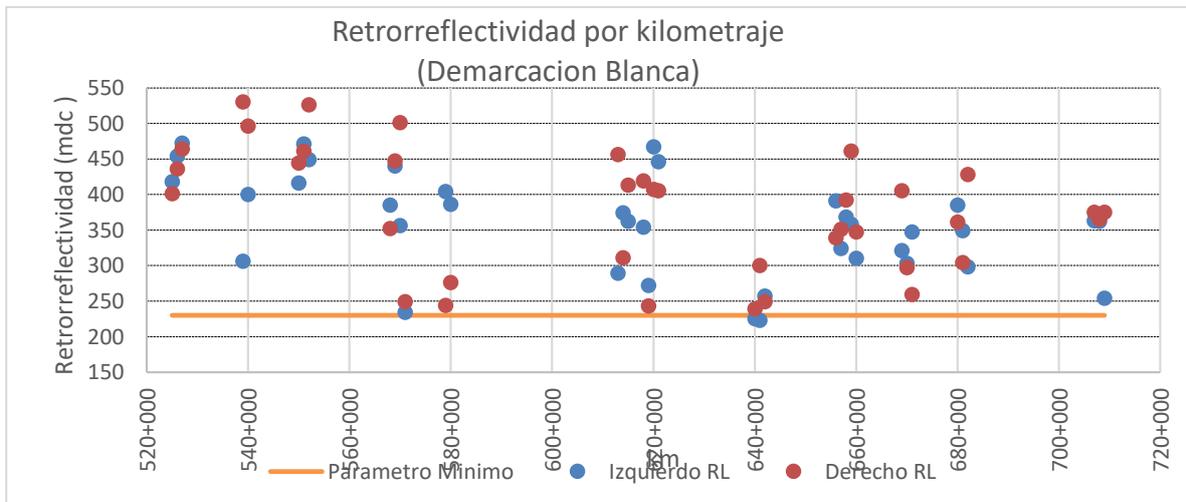
Figura 14.

Muestra de retroreflectividad por kilómetro color blanco del tramo km 525+000 al 709+000. Para este tramo la retroreflectividad lado derecho, es superior a lo especificado ($320 \text{ mcd} \cdot \text{lux}^{-1} \cdot \text{m}^{-2}$).

Retroreflectividad señalización horizontal color blanco

La muestra lado izquierdo, kilómetros 640+000, 641+000, no cumplió con el mínimo especificado ($230 \text{ mcd} \cdot \text{lux}^{-1} \cdot \text{m}^{-2}$)

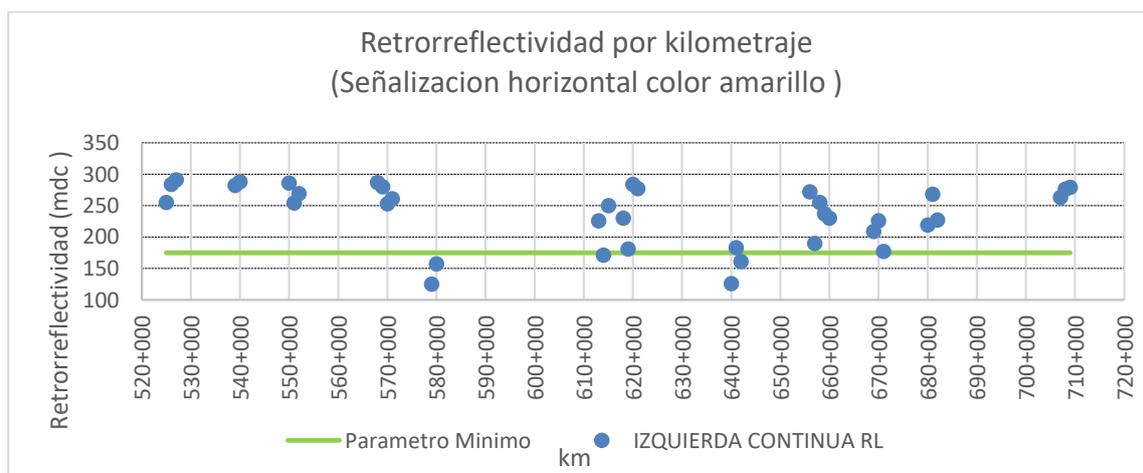
Figura 15.

Muestra de retrorreflectividad por kilómetro color amarillo del tramo km 525+000 al 709+000. Para este tramo la retrorreflectividad discontinua simple, es superior a lo especificado ($175 \text{ mcd} \cdot \text{lux}^{-1} \cdot \text{m}^{-2}$). excepto los kilómetros 579+000, 580+000, 614+000, 640+000, 642+000.

Retrorreflectividad señalización horizontal color amarillo

La muestra lado derecho, kilómetros 579+000, 580+000, 614+000, 642+000, no cumplió con el mínimo especificado ($175 \text{ mcd} \cdot \text{lux}^{-1} \cdot \text{m}^{-2}$).

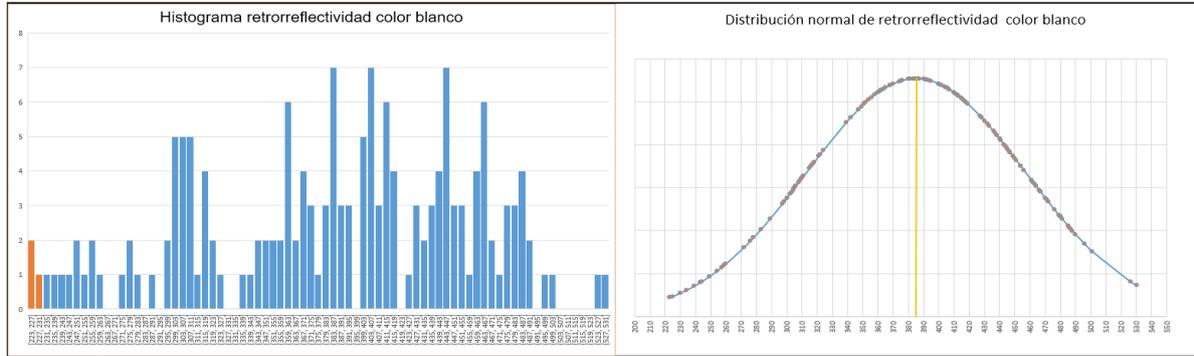
Figura 17.

RETROREFLECTOMETRIA	
PROMEDIO:	385.06
DESVIACION ESTANDAR:	72.00
MAX:	530.00
MIN:	223.00
COEFICIENTE DE VARIACION:	18.70%

TAMAÑO DE MUESTRAS	166
NIVEL DE CONFIANZA	95%
MARGEN DE ERROR	7.60%

Histograma de frecuencias y distribución normal de la retrorreflectividad en señalización horizontal color blanco.

En la señalización horizontal color blanco se observó que el promedio del coeficiente de retrorreflectometría fue $385.06 \text{ mcd} \cdot \text{lux}^{-1} \cdot \text{m}^{-2}$, cumpliendo con el mínimo requerido por la MTC, además de un máximo de $530 \text{ mcd} \cdot \text{lux}^{-1} \cdot \text{m}^{-2}$ y el un mínimo ude $223 \text{ mcd} \cdot \text{lux}^{-1} \cdot \text{m}^{-2}$, el cual está por debajo del estimado en el MTC.

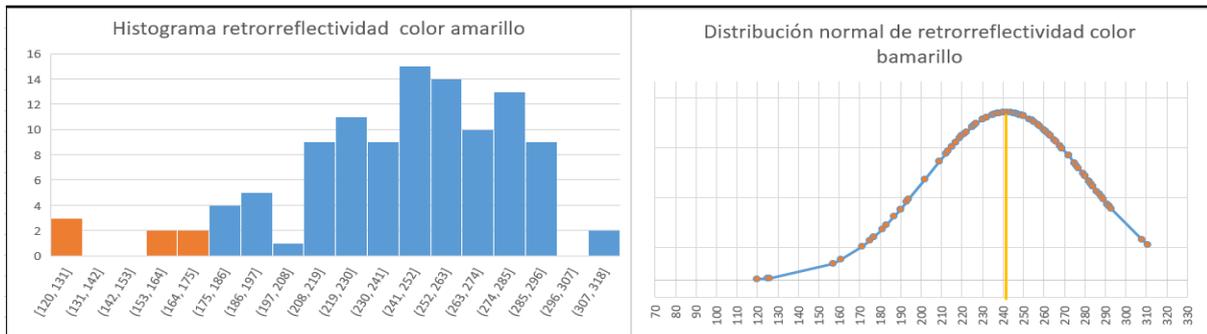
Figura 19.

RETORREFLECTOMETRIA	
PROMEDIO:	241.59
DESVIACION ESTANDAR:	39.34
MAX:	311.00
MIN:	120.00
COEFICIENTE DE VARIACION:	16.28%

TAMAÑO DE MUESTRAS	109
NIVEL DE CONFIANZA	95%
MARGEN DE ERROR	9.38%

Histograma de frecuencias y distribución normal de la retrorreflectividad en señalización horizontal color amarillo

En la señalización horizontal color amarillo se observó que el promedio del coeficiente de retrorreflectometría fue $241.59 \text{ mcd} \cdot \text{lux}^{-1} \cdot \text{m}^{-2}$, cumpliendo con el mínimo requerido por la MTC, además de un máximo de $311 \text{ mcd} \cdot \text{lux}^{-1} \cdot \text{m}^{-2}$ y el un mínimo de $120 \text{ mcd} \cdot \text{lux}^{-1} \cdot \text{m}^{-2}$, está por debajo del estimado en el MTC.
